# **Pilotonderzoek naar preventieve maatregelen zwarte rat in de gemeente Eindhoven**

**Gemeente Eindhoven**

**Stichting Kennis- en Adviescentrum Dierplagen (KAD)  
Nudepark 145  
6702 DZ Wageningen**

**26 april 2021**

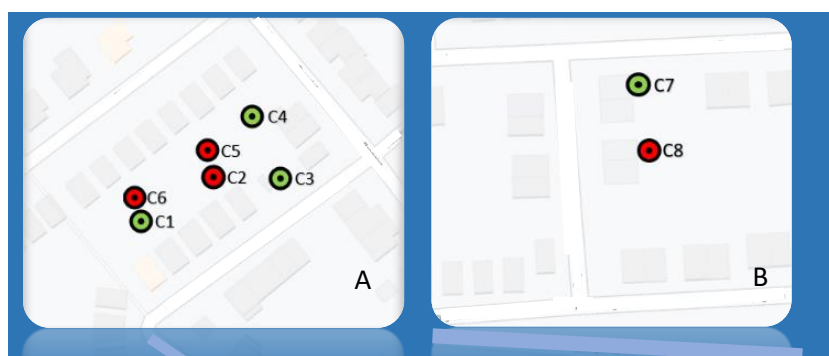
Op projectlocatie 1 zijn door de zes camera's zevenmaal ratten waargenomen (Tabel 1 en Figuur 4 & 5). Vijf van deze waarnemingen waren op dezelfde locatie, op een schutting aan de rand van het blok. De overige twee waarnemingen zijn elk eenmalige waarnemingen. Op de Topaasring is op een camera vijftientigmaal een zwarte rat waargenomen. Deze ratten waren overduidelijk van verschillende formaten (Figuur 6). Op het tweede adres zijn door de wildcamera geen ratten waargenomen. Wel zijn de dagen na het verwijderen van de camera in totaal drie zwarte ratten gevangen. In het referentiegebied zijn geen ratten aangetroffen. Dit kan te maken hebben met het feit dat vlak voor de pilot hier een bestrijdingsactie door een derde partij (buiten dit project om) heeft plaatsgevonden.

**Figuur 4:** Resultaat nulmeting wildcamera's projectlocaties A) projectgebied 1, B) projectgebied 2. Rode cirkels = geen zwarte rat waargenomen, groen = wel zwarte rat waargenomen

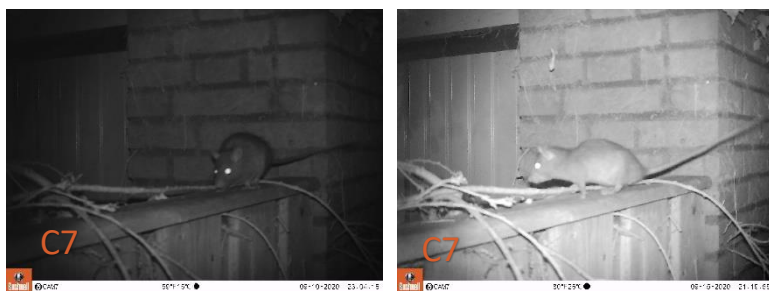
**Figuur 6:** Enkele foto's van activiteit zwarte rat projectlocatie 2, resultaat nulmeting wildcamera's. C staat voor camera nummer.

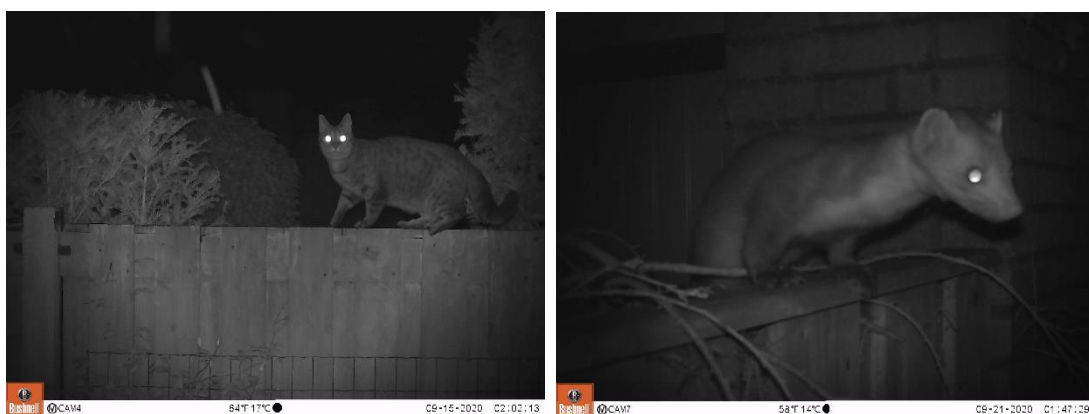
Naast de zwarte ratten, werden op dezelfde locaties waar ratten op beeld verschenen, ook roofdieren zoals katten en zelfs een steenmarter waargenomen (Figuur 7). Dit bevestigt dat ook midden in het blok, ratten zich graag beschut mogelijk voortbewegen, omdat zij anders risico lopen als prooi van een roofdier te eindigen.

**Figuur 7:** Beelden van activiteit van predatoren van de zwarte rat, links een kat, rechts een steenmarter.

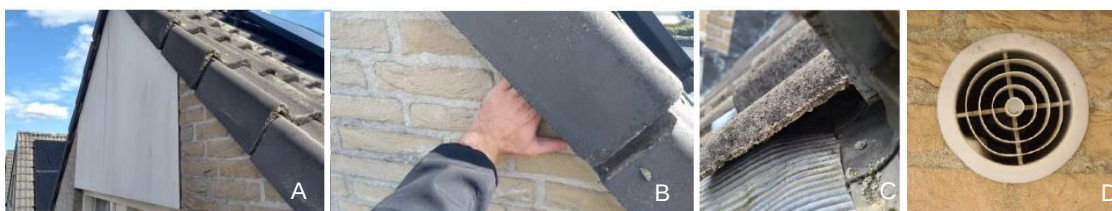
**Figuur 8:** Voorbeeld selectie van inspectiebevindingen met gegeven adviezen in het bijschrift. A) Dakpannen aan de voor- en achterzijden van de woningen sluiten (over de gehele rand) niet naadloos aan op de muren. Zwarte ratten kunnen dergelijke muren eenvoudig verticaal beklimmen. B) Een mensenhand kan hier grotendeels in, waardoor zelfs over de muur gevoeld kan worden. Zwarte ratten kunnen zich zo gemakkelijk begeven onder dakpannen of zelfs in de spouwmuur. Deze openingen bieden toegang tot potentiële nestellocaties. Bij enkele woningen is voelbaar dat een zeil de spouwopening aan de bovenzijde van de muur afdekt. Echter knaagt een zwarte rat hier gemakkelijk doorheen. Het verdient dan ook aanbeveling de openingen naar buiten te dichten, bijvoorbeeld door middel van staalwol. C) Opening onderaan het klappaam. Bij dergelijke klappamen zijn hoeken vaak niet volledig gedicht, waardoor zwarte ratten gemakkelijk (eventueel na het wegnemen van isolatiemateriaal) onder de dakpannen kunnen komen. Dergelijke openingen kunnen eenvoudig (vanuit het klappaam) worden gedicht met fijnmazig gaas, staalwol en soortgelijke middelen. D) Het ventilatierooster heeft openingen groter dan 0,5 cm en is van plastic. Muizen, allicht ook jonge ratten, passen door de openingen of kunnen het rooster kapot knagen om zo een directe toegang naar binnen. Vervang dergelijke roosters voor roosters van RVS, met openingen kleiner dan 0,5 cm.

Alle gevonden openingen zijn gefotografeerd en beschreven. Veel van de aanwezige bouwkundige gebreken waren aanwezig bij alle woningen uit het blok. De opvallende uitzonderingen, specifieke gebreken voor de woning, zijn in veel gevallen tevens mondeling besproken met de bewoners.

Zowel de bovenzijde van de woning als de begane grond zijn geïnspecteerd op openingen zoals luchtroosters, spouwmuren en openingen onder deurposten of deuren. Tevens zijn zowel voor- als achtertuinen geïnspecteerd. Hierbij is rekening gehouden met aanwezige voedselbronnen zoals fruitbomen en aanwezige huisdieren, en schuilgelegenheden zoals struiken en schuttingbegroeiing. Alle aangetroffen levensvoorzieningen van de zwarte rat zijn genoteerd en veelal mondeling besproken met de bewoners. Alle bevindingen zijn per categorie (voedselbronnen, schuilgelegenheden en bouwkundige gebreken) schriftelijk opgesteld in een inspectierapportage. Elk adres heeft een eigen inspectierapportage ontvangen, voor een visuele indruk van de bevindingen en adviezen zie figuur 8. Een overzicht met de gegeven adviezen, onderverdeeld naar categorie zijn opgesomd in Tabel 2.
