# Hotspot aanpak zwarte rat

**Gemeente Eindhoven**

**Kennis- en Adviescentrum Dierplagen (KAD)**

**5 november 2022**

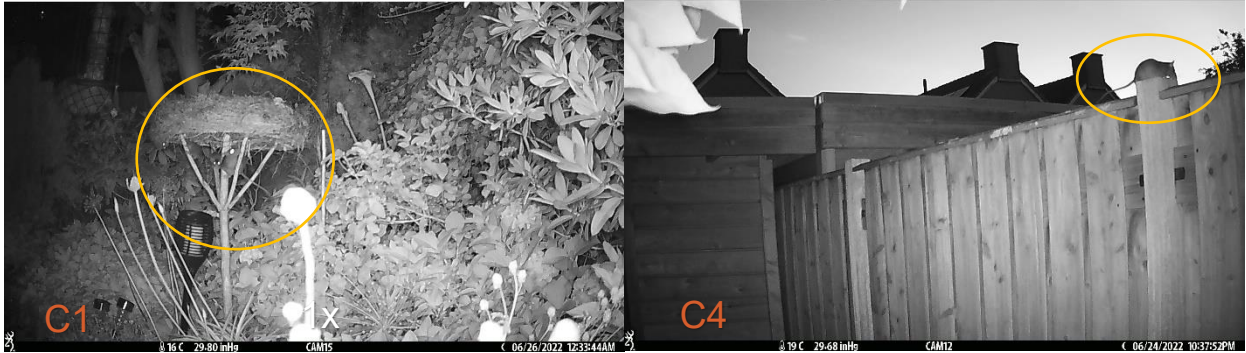
Op projectlocatie 1 zijn door drie van de acht camera's 183 maal ratten waargenomen (Tabel 1 en Figuren 3-5). Op één camera is driemaal een rat waargenomen, op een camera in een aangrenzende tuin zijn wel 57 beelden van een rat genomen, en in het zuidelijkste huis van die straat is wel 123 maal een rat waargenomen met de wildcamera. Opvallend is dat er op camera C2 geen ratten zijn waargenomen. Het is zeer aannemelijk dat er in de tuin van locatie C2 wel ratten aanwezig waren, maar dat ze zich buiten het zicht van de camera (achter het tuinhuisje) verplaatsten. Op het tweede hotspot adres zijn door de wildcamera de meeste ratten waargenomen, namelijk 1753 verschillende foto's waarop ratten te zien zijn. Ook in deze straat zijn de beelden vastgelegd door drie camera's, te weten C10 (n=3), C11 (n=112), en C12 (n=1638). Het aantal beelden dat vastgelegd is door camera C12 valt op door de enorme hoeveelheid waarnemingen.

**Figuur 3.** Enkele foto's van activiteit zwarte rat projectlocatie 1, resultaat nulmeting wildcamera's. C staat voor camera nummer.

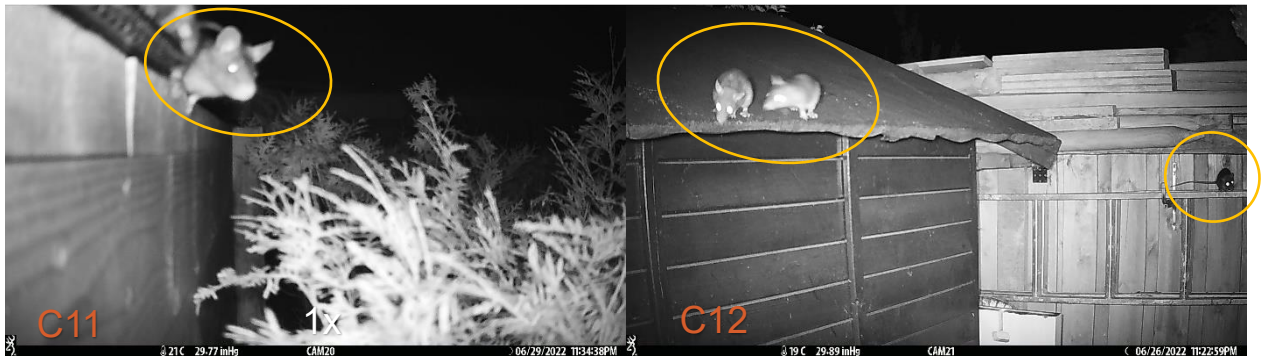
**Figuur 4.** Enkele foto's van activiteit zwarte rat projectlocatie 2, resultaat nulmeting wildcamera's. C staat voor camera nummer.

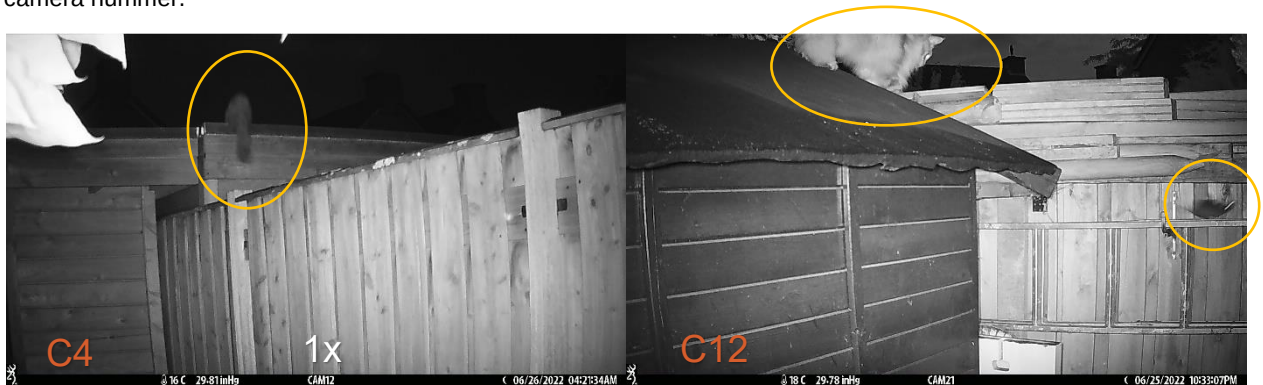
Naast de zwarte ratten, werden op dezelfde locaties waar ratten op beeld verschenen, ook roofdieren zoals katten en zelfs een steenmarter waargenomen (Figuur 5). Dit bevestigt dat ook midden in het blok, ratten zich graag beschut mogelijk voortbewegen, omdat zij anders risico lopen als prooi van een roofdier te eindigen.

**Figuur 5.** Enkele foto's van activiteit roofdieren van zwarte rat. C staat voor camera nummer. Steenmarter links, kat rechts.

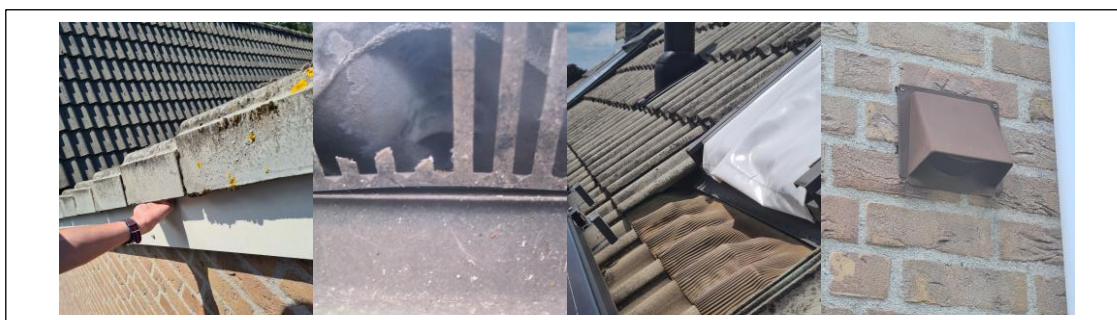
**Figuur 6.** Voorbeeld selectie van inspectiebevindingen met gegeven adviezen in het bijschrift. A) Dakpannen aan de voor- en achterzijden van de woningen sluiten (over de gehele rand) niet naadloos aan op de muren. Zwarte ratten kunnen dergelijke muren eenvoudig verticaal beklimmen. Een menselijke hand kan hier grotendeels in, waardoor zelfs over de muur gevoeld kan worden. Zwarte ratten kunnen zich zo gemakkelijk begeven onder dakpannen of zelfs in de spouwmuur. Deze openingen bieden toegang tot potentiële nestlocaties. Bij enkele woningen is voelbaar dat een zeil de spouwopening aan de bovenzijde van de muur afdekt. Echter knaagt een zwarte rat hier gemakkelijk doorheen. Het verdient dan ook aanbeveling de openingen naar buiten te dichten, bijv. door middel van staalwol. B) De plastic vogelschroot onder de dakpannen is bij de meeste woningen in dit blok op tenminste enkele plekken (voornamelijk op de hoeken) doorgeknaagd. Vervang de plastic vogelschroot door een metalen variant. C) Opening onderaan het klappaam. Bij dergelijke klapparamen zijn hoeken vaak niet volledig gedicht, waardoor zwarte ratten gemakkelijk (eventueel na het wegnagen van isolatiemateriaal) onder de dakpannen kunnen komen. Dergelijke openingen kunnen eenvoudig (vanuit het klappaam) worden gedicht met fijnmazig gaas, staalwol e.d. middelen. D) Het ventilatierooster heeft een te grote maaswijdte. Vervang dergelijke roosters voor roosters van RVS, met openingen kleiner dan 0,5 cm.

Alle gevonden openingen waar de adviseurs met de hoogwerker bij konden zijn gefotografeerd en beschreven. Veel van de aanwezige bouwkundige gebreken waren aanwezig bij alle woningen uit het blok. De opvallende uitzonderingen, specifieke gebreken voor de woning, zijn in veel gevallen tevens mondeling besproken met de bewoners.

Zowel de bovenzijde van de woning als de begane grond zijn geïnspecteerd op openingen zoals luchtroosters, spouwmuren en openingen onder deurposten of deuren. Tevens zijn zowel voor- als achtertuinen geïnspecteerd. Hierbij is rekening gehouden met aanwezige voedselbronnen zoals fruitbomen en aanwezige huisdieren, en schuilgelegenheden zoals struiken en schuttingbegroeiing. Alle aangetroffen levensvoorzieningen van de zwarte rat zijn genoteerd en veelal mondeling besproken met de bewoners. Alle bevindingen zijn per categorie (voedselbronnen, schuilgelegenheden en bouwkundige gebreken) schriftelijk opgesteld in een inspectierapportage. Elk adres heeft een eigen inspectierapportage ontvangen, voor een visuele indruk van de bevindingen en adviezen zie figuur 6. Een overzicht met de gegeven adviezen, onderverdeeld naar categorie zijn opgesomd in Tabel 2.

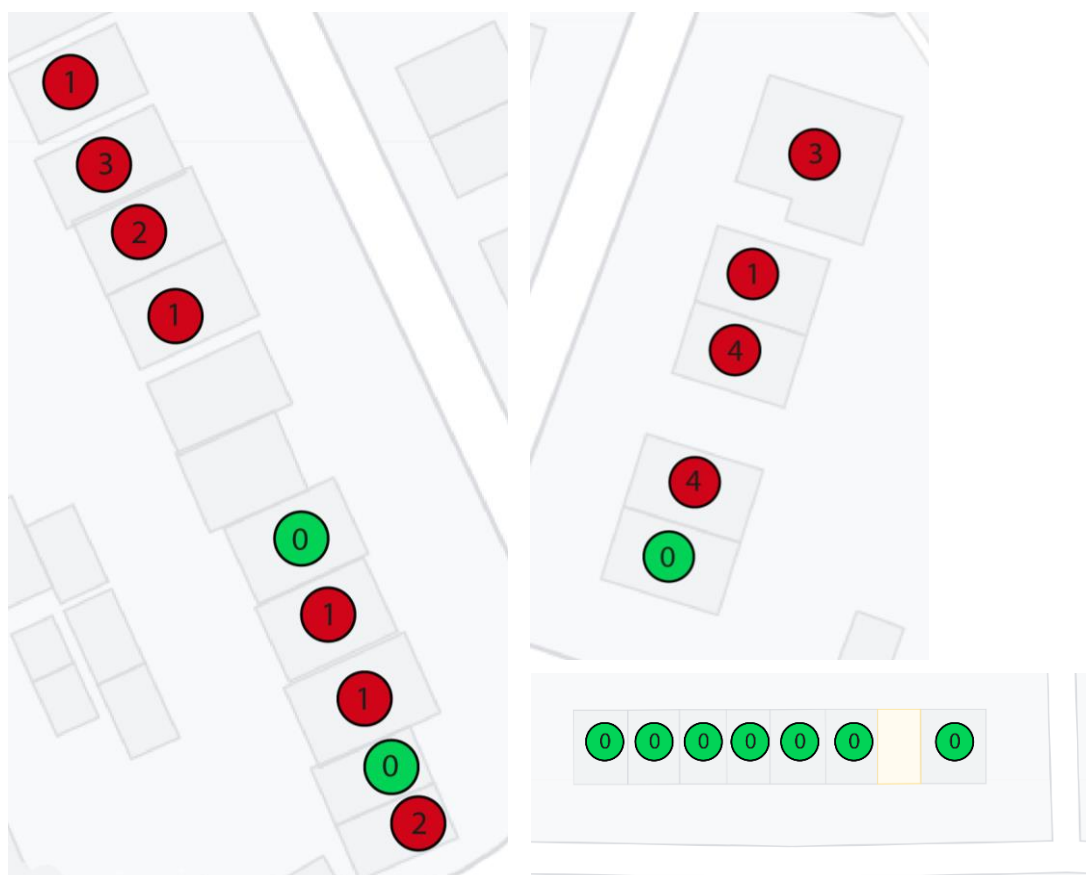
Voor het bestrijden van zwarte ratten in de drie projectgebieden heeft de professionele partner voor alle vormen van ongediertebestrijding van de Gemeente Eindhoven rattenkisten geplaatst in de directe omgeving van alle deelnemende adressen, twintig in totaal. De rattenkisten (depots) waren voorzien van een rattenklem in combinatie met lokmiddel. De eerste week is de klem voorzien van lokaas niet op scherp gezet, waardoor gekeken kon worden of van het lokaas gegeten werd (pre-baiting). Hierna zijn de klemmen op scherp gezet. Een overzicht van alle vangsten is terug te vinden in Tabel 3 en Figuur 7. In totaal zijn tijdens de bestrijdingsacties gedurende zes weken 23 zwarte ratten (zowel jonge, als volwassen) gevangen, waarvan 11 in projectgebied 1 en 12 in projectgebied 2.

**Figuur 7.** Resultaat bestrijding op alle drie de locaties, in totaal 23 zwarte ratten gevangen. Groene cirkels = geen vangst, rode cirkels = vangst zwarte rat, aantal dieren gevangen is bij de betreffende locatie genoteerd.
